## **PROGRAM PRAC KONSERWATORSKICH DOTYCZĄCYCH OŁTARZA GŁÓWNEGO W KOŚCIELE P.W. ŚW. JAKUBA APOSTOŁA W WIĘCŁAWICACH STARYCH**

**opr.: Marek Sawicki**

**Joanna Sawicka- Jaskot**

**KRAKÓW 2024 r.**

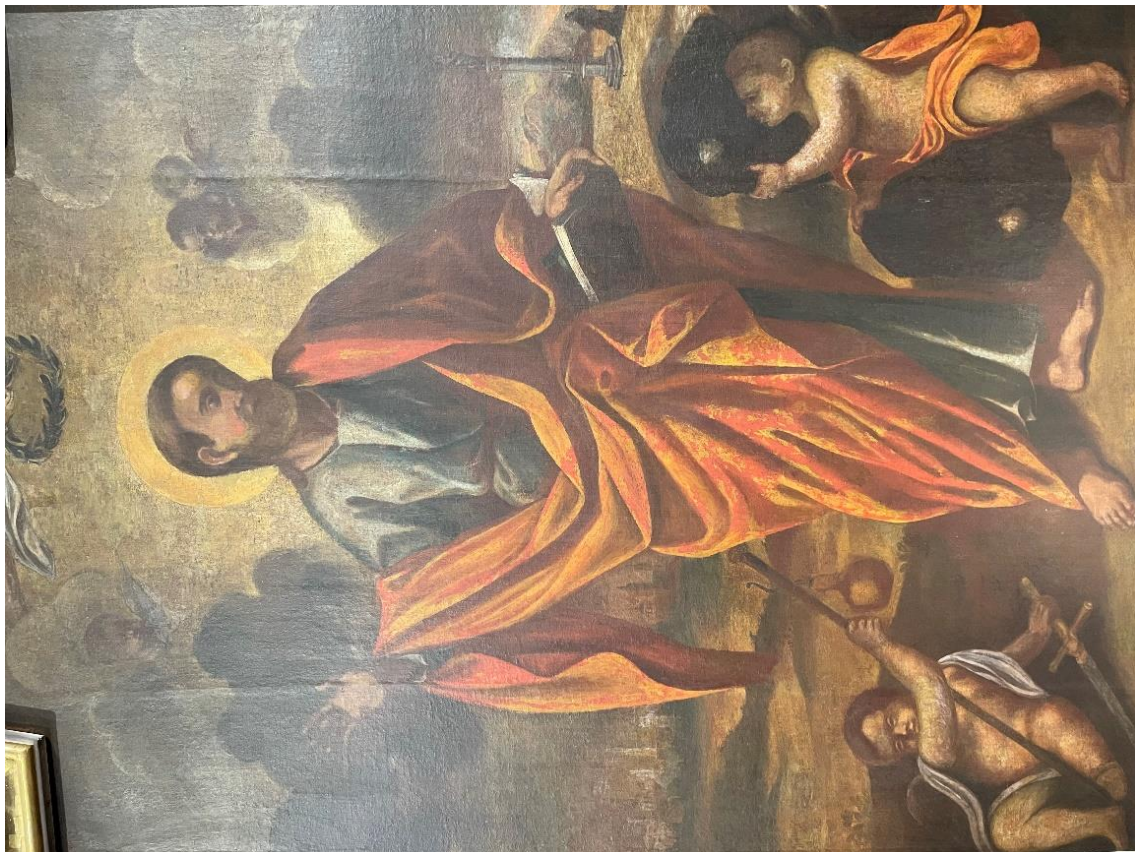
Obraz był poddany pracom konserwatorskim w latach 40 oraz 90 XX wieku. Podczas pierwszej konserwacji wykonano dublaż na masę woskowo-żywiczną, podczas kolejnych zabiegów utrzymano ten stan, lokalnie dokonując koniecznych napraw. Stan zachowania obrazu jest zły i kwalifikuje go do podjęcia prac. Powierzchnia obrazu jest silnie zabrudzona, oryginalna kolorystyka jest mocno zakłócona przez ciemny nalot. Podczas wcześniejszych zabiegów konserwatorskich wykonano liczne retusze oraz przemalowania, których wartość artystyczna odbiega od resztek zachowanego oryginału. Nie zaobserwowano ubytków ani odprysków warstwy malarskiej. Stan zachowania oryginalnej warstwy można ocenić po usunięciu powłoki żółkniętego werniksu oraz licznych przemalowań, jednakże na podstawie dokumentacji fotograficznej z 1998 należy przypuszczać, że zachowała się ona szczątkowo. Po obu stronach obrazu przebiegają pionowe odkształcenia, najprawdopodobniej oryginalne podobrazie składa się z trzech zszytych kawałków płótna. Ponieważ od odwrocia widoczne jest płótno użyte podczas dublażu nie można obecnie ocenić jaki jest stan pierwotnego podobrazia. Odwrocie płótna dublażowego jest silnie zabrudzone nalotem kurzu, widoczne są plamy, powstałe najprawdopodobniej na skutek działania wilgoci lub przez przeziąknięcie masą dublażową.

Fot.2. Więclawice Stare, kościół p.w. św. Jakuba Apostoła, ołtarz główny. Część centralna obrazu przedstawiającego św. Jakuba. Widoczne zaciemnienie warstwy malarskiej przez nalot kurzu oraz przemalowania wprowadzone podczas wcześniejszych prac konserwatorskich (intensywne światła na szacie świętego).

Obecnie obraz jest w dużej mierze rekonstrukcją, dodatkowo niezbyt udaną pod względem artystycznym. Z niewiadomych powodów dodano elementy pierwotnie nie występujące, jak mocne, wykonane żółcieniem światła na szacie świętego. Zaleca się podczas uzupełniania warstwy malarskiej działanie tylko w obszarze ubytków. Niektóre fragmenty będą musiały być wykonane „od nowa”, jednak zaleca się możliwie jak najwierniejsze odwzorowanie warsztatu i stylu autora obrazu. Końcowym zabiegiem będzie nałożenie warstwy nowego werniksu.

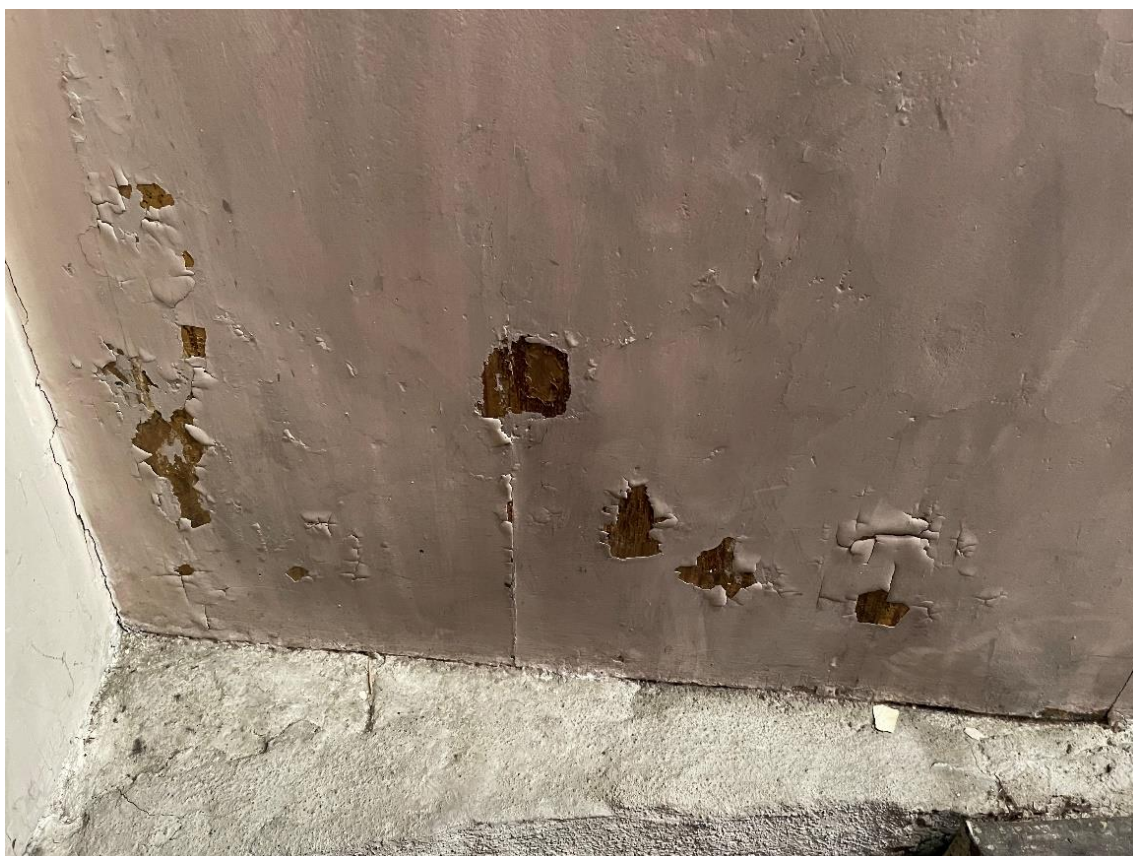
Fot.3. Więclawice Stare, kościół p.w. św. Jakuba Apostoła, ołtarz główny. Na zdjęciu widoczna skala zniszczeń powłoki malarskiej w dolnej części szafy ołtarzowej (odspojenia, spęcherzenia oraz ubytki farby).

Obecnie ze względu na jej zniszczenia należy podjąć odpowiednie działania, polegające na przywróceniu walorów estetycznych. Zaleca się usunięcie wszystkich łuszczących się fragmentów. Zabieg można wykonać mechanicznie, ręcznie, przy pomocy odpowiednich narzędzi z dbałością o strukturę drewna. W razie potrzeby należy wykonać uzupełnienia podłoża. Pozostałą powierzchnię malowaną należy oczyścić przy użyciu odpowiednich środków oraz scalić kolorystycznie w miejscach ubytków.

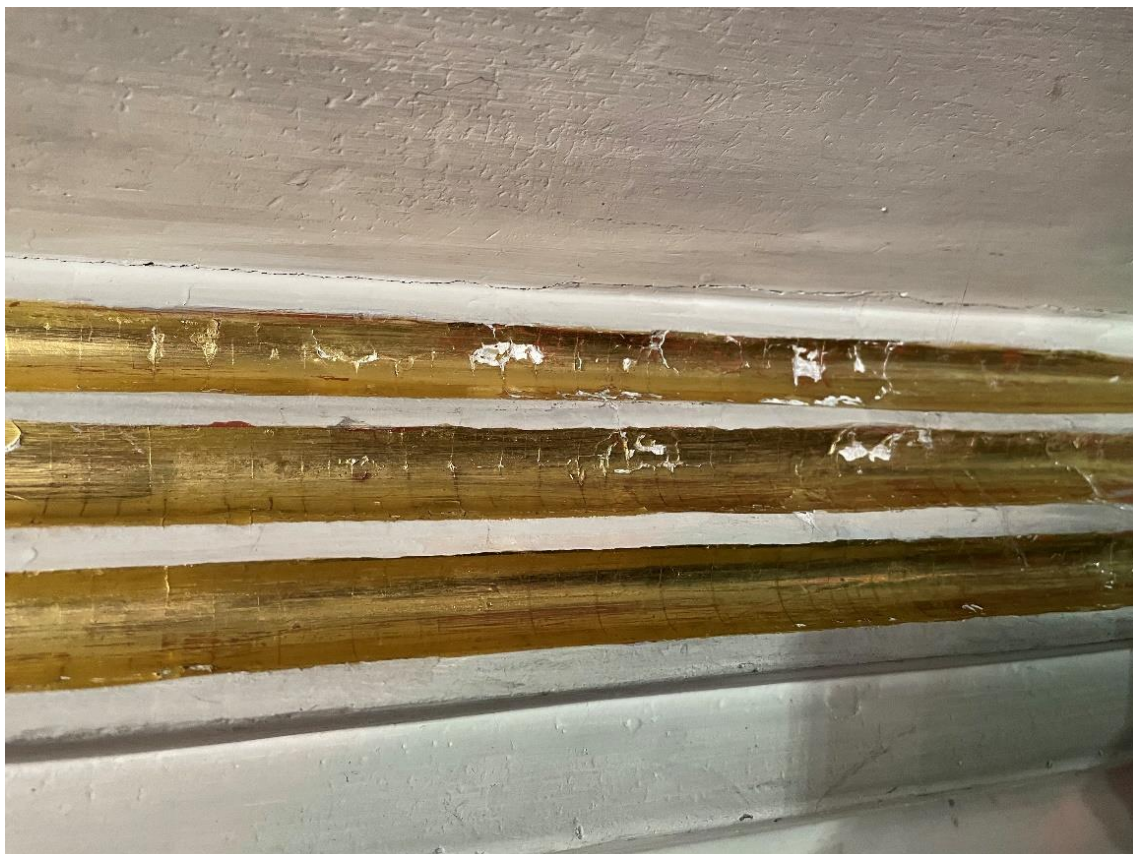
Powierzchnia elementów rzeźbionych jest silnie przybrudzona. zaprawy pokryte są poziomymi, licznymi spękaniem, które naruszają również warstwy złocień i srebrzeń. W wielu miejscach (głównie na szatach świętych) widoczne są odspojenia zapraw a nawet lokalnie ich ubytki. Złoto w wielu miejscach (dolne partie ołtarza) zostało niemal całkowicie wytarte, widoczne są spodnie warstwy podkładowe. Lokalnie stwierdzono spęcherzenia warstwy złota, które całkowicie odspoiło się od podłoża.

Fot.4. Więclawice Stare, kościół p.w. św. Jakuba Apostoła, ołtarz główny. Na fotografii uchwycono destrukcję nawarstwień technologicznych występującą na kanelowanych pilastrach, w bocznej części szafy ołtarzowej (spękania zaprawy, złocen, liczne ubytki).

1. Oczyszczenie powierzchni złocen i srebrzeń metodami chemicznymi.
2. Uzupełnienie ubytków oraz rekonstrukcja gruntów w obrębie złocen – zaprawą klejowo-kredową.
3. Nałożenie pulmentów.
4. Uzupełnienie ubytków złocen i srebrzeń oraz rekonstrukcja z użyciem złota proszkowego, płatkowego oraz srebra.

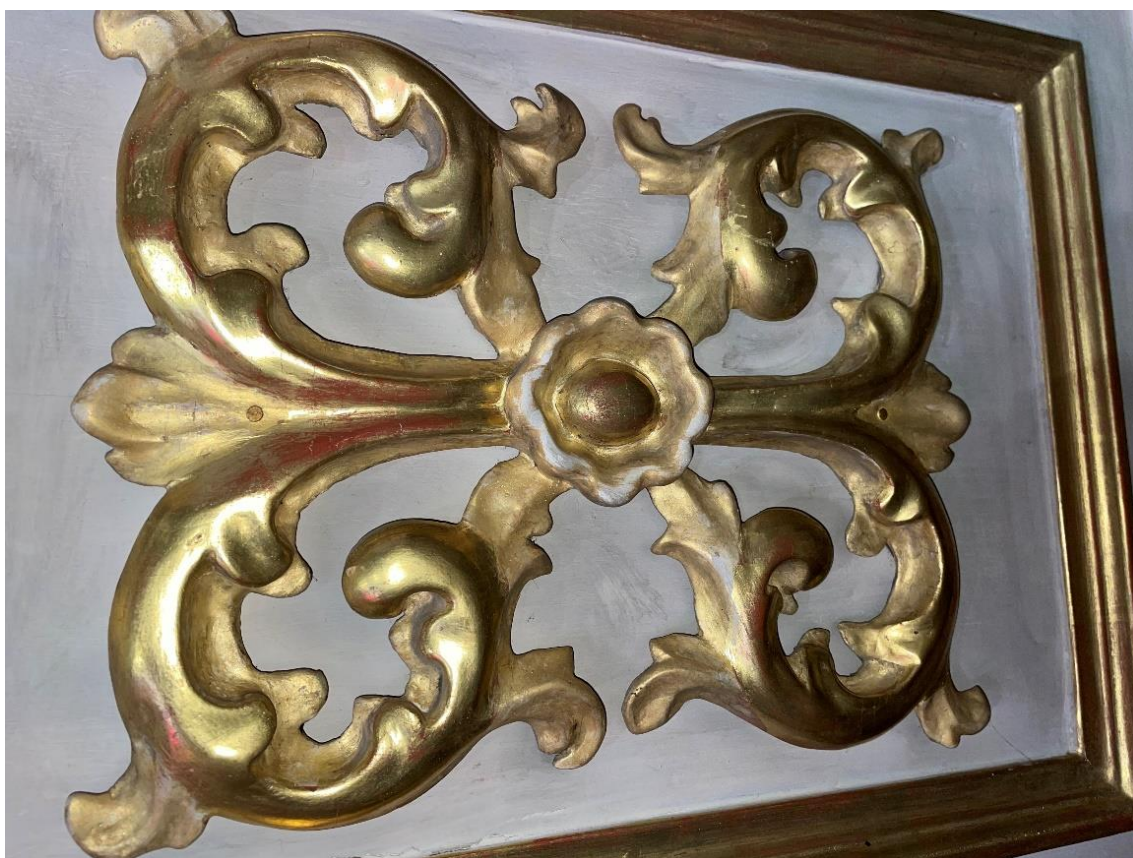
Fot.5. Więclawice Stare, kościół p.w. św. Jakuba Apostoła, ołtarz główny. Widoczne silne przetarcia warstwy złocen.

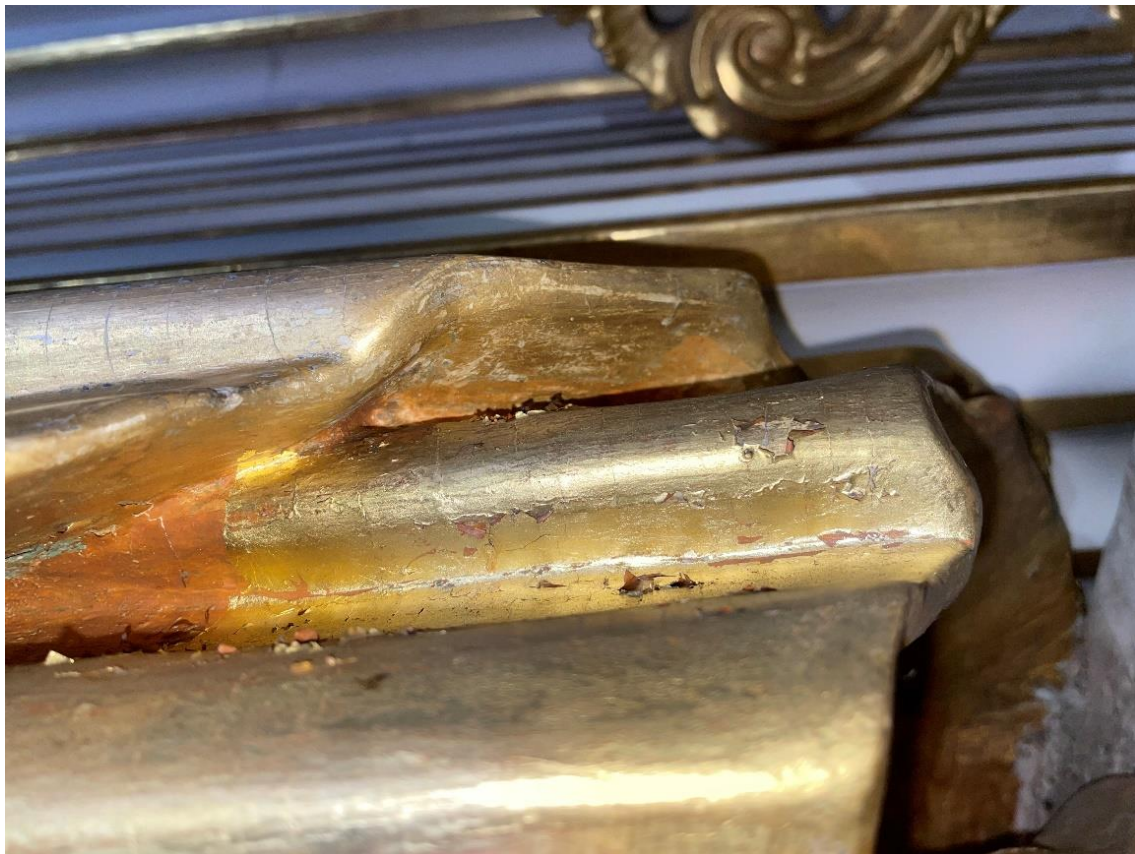
Fot.6. Więclawice Stare, kościół p.w. św. Jakuba Apostoła, ołtarz główny. Widoczny destrukcja warstwy złota w dolnej części rzeźby przedstawiającej św. Piotra (odspojenia, spęczenia, ubytki).

1. Odczyszczenie powierzchni rzeźb z powierzchniowych zabrudzeń z użyciem miękkich pędzli.
2. Odczyszczenie polichromowanych karnacji św. Wojciecha oraz św. Stanisława metodą chemiczną odpowiednio dobraną na podstawie prób.
3. Wypełnienie głębszych ubytków gotową dwuskładnikową masą Axon SC 258.
4. Uzupełnienie ubytków gruntu zaprawa kredowo-klejową.
5. Uzupełnienie ubytków polichromii w obrębie karnacji św. Wojciecha oraz św. Stanisława metodą scalającą farbami olejno-żywicznymi (*Rembrant Maimeri*).
6. Nałożenie pulmentów w miejsca uzupełnień złocen i srebrzeń.
7. Uzupełnienie ubytków złocen i srebrzeń oraz rekonstrukcja z użyciem złota proszkowego, płatkowego oraz srebra.

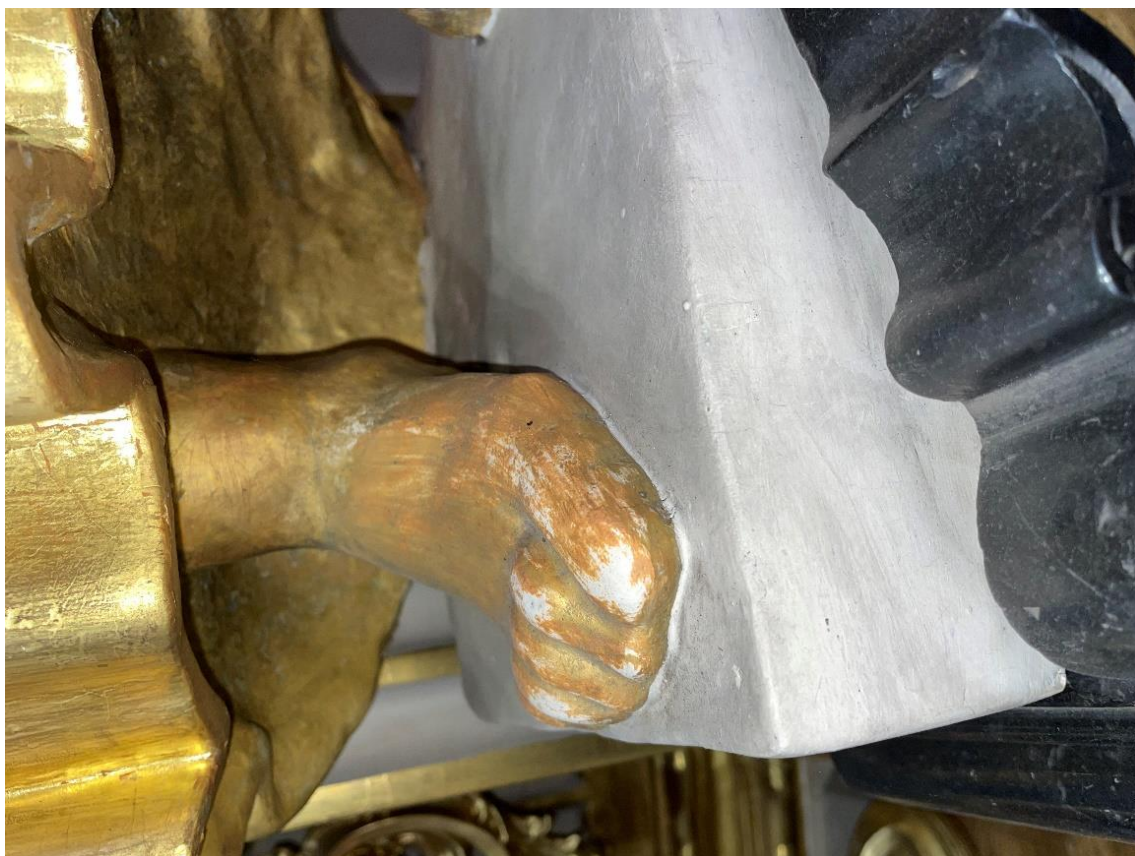
Fot.7. Więclawice Stare, kościół p.w. św. Jakuba Apostoła, ołtarz główny. Widoczne silne przetarcie warstwy złota na stopie rzeźby przedstawiającej św. Piotra.

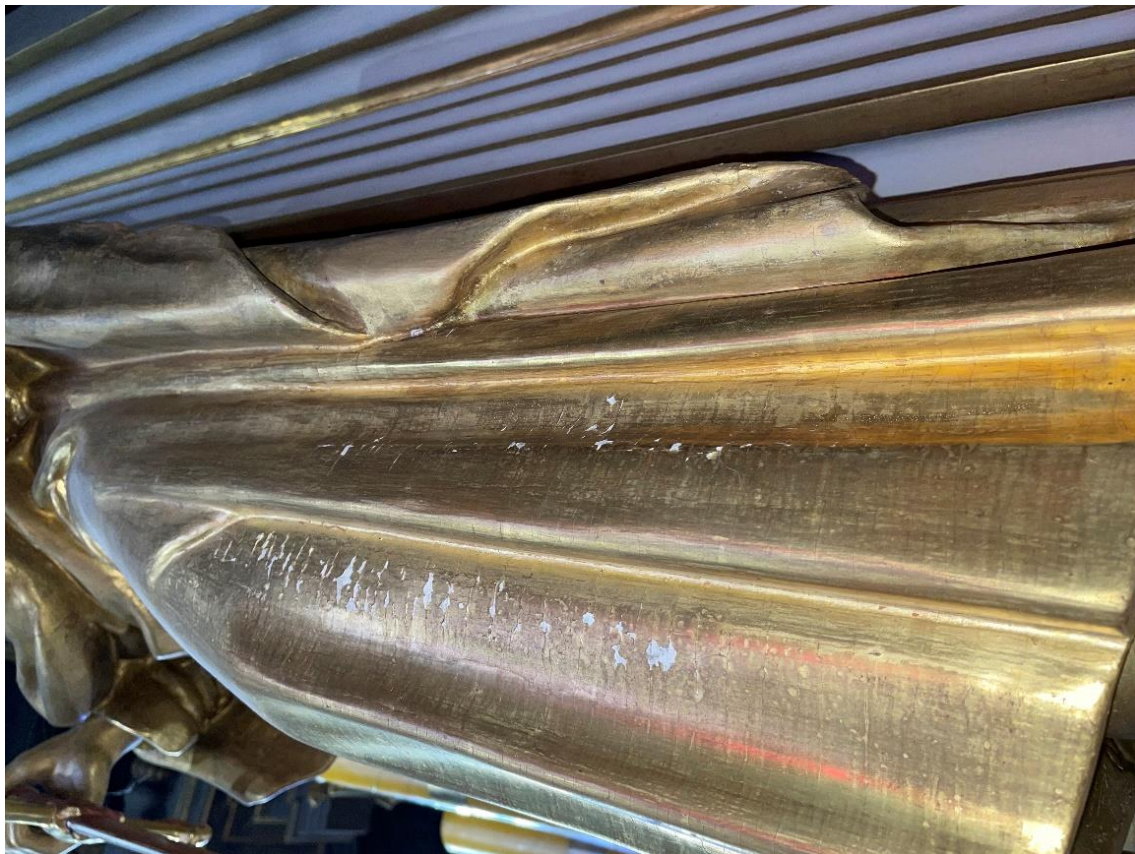
Fot.8. Więclawice Stare, kościół p.w. św. Jakuba Apostoła, ołtarz główny. Widoczne spękania oraz ubytki warstw technologicznych (rzeźba przedstawiająca św. Piotra).  
Fot. Joanna Sawicka- Jaskot, 2024 r.

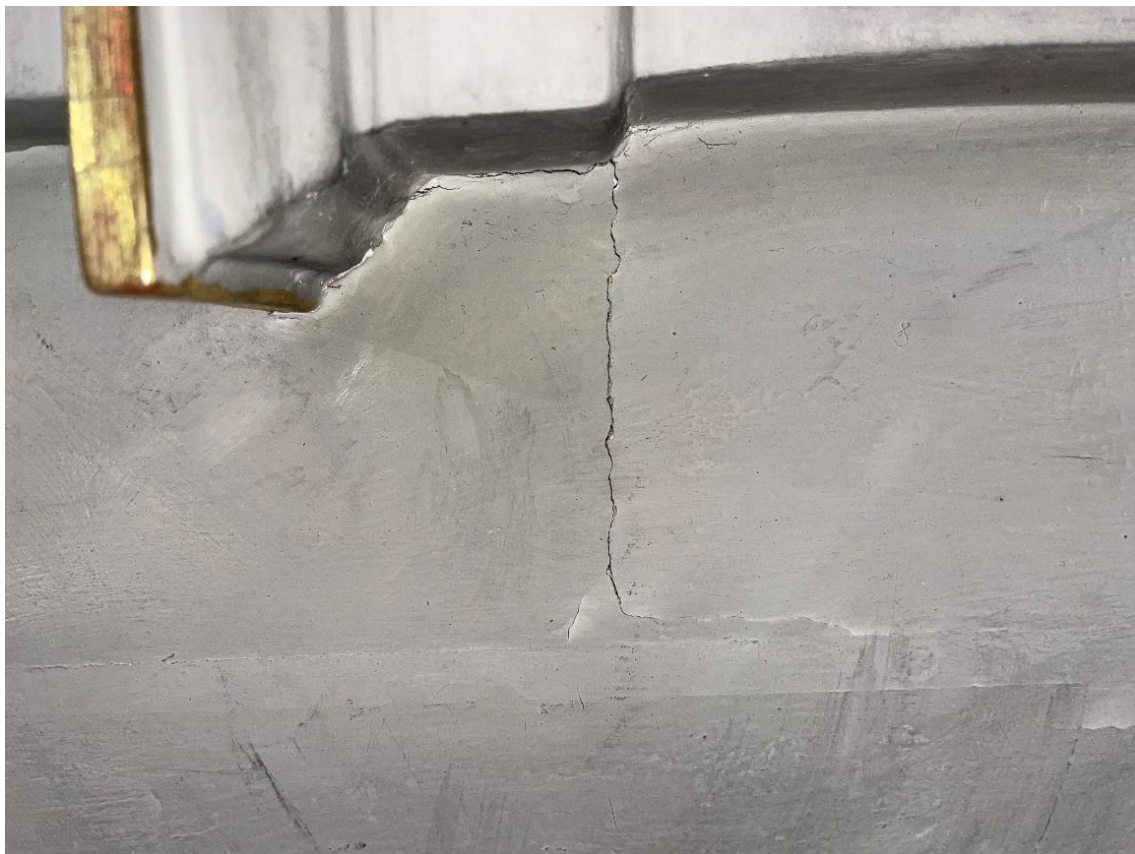
Fot.9. Więclawice Stare, kościół p.w. św. Jakuba Apostoła, ołtarz główny. Na zdjęciu widoczna skala zniszczeń powłoki malarskiej w dolnej części szafy ołtarzowej (spękania farby, nalot kurzu).  
Fot. Joanna Sawicka- Jaskot, 2024 r.

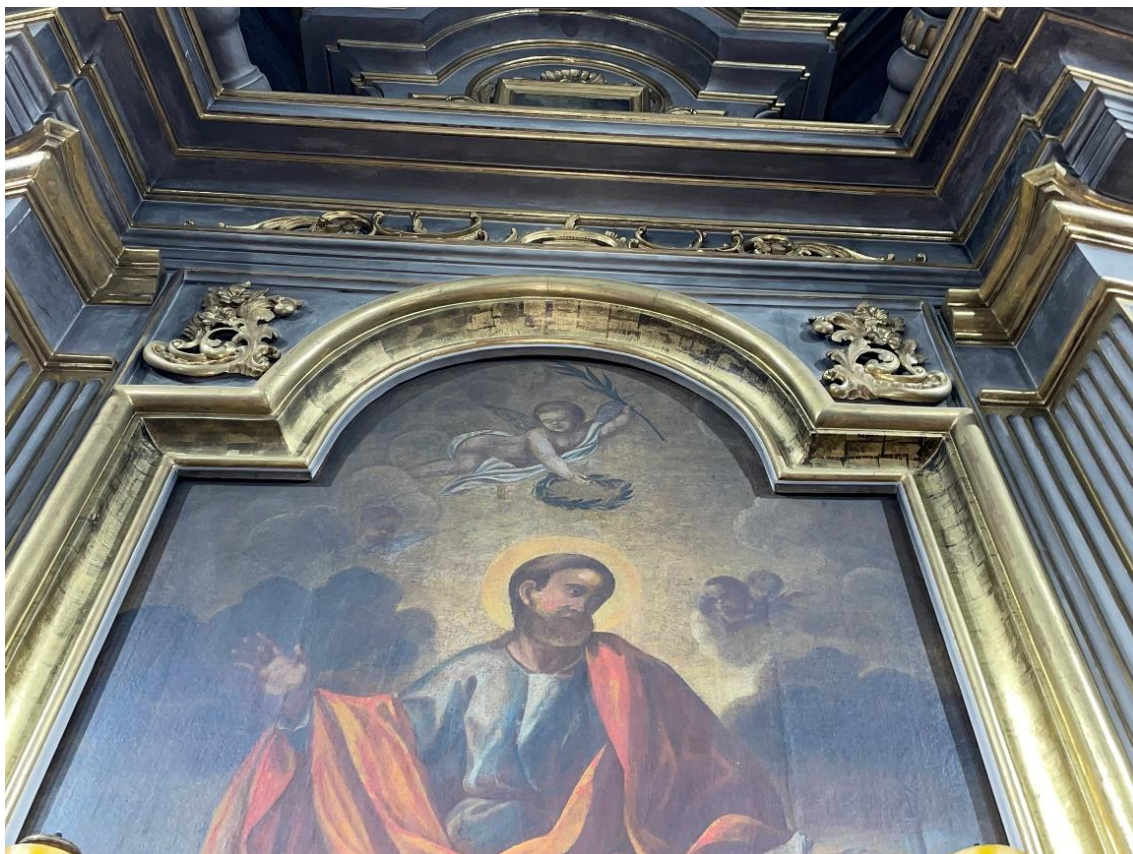
W wypadku elementów całkowicie złożonych oraz srebrzonych należy dążyć do zachowania możliwie jak największych fragmentów pokrytych szlachetnymi metalami. Wydaje się, że w przeważającej większości partie złożone są dobrze utrzymane. W miejscach silnego złuszczenia i spękania warstwy (zwłaszcza na szatach świętych, tam zaobserwować można łuszczenie się zaprawy, prowadzące do ubytków), należy usunąć zniszczone partie. Wszelkie ubytki zapraw należy uzupełnić, złocenia oraz srebrzenia zrekonstruować w wymagających tego obszarach. Większą skalę uzupełnień złota zaleca się wykonać w obrębie ramy okalającej przedstawienie św. Jakuba, ponieważ mocno odznaczają się tam linie łączenia płatków złota, co negatywnie wpływa na jej estetykę.

Fot.10. Więclawice Stare, kościół p.w. św. Jakuba Apostoła, ołtarz główny. Na zdjęciu widoczne zniszczenia w obrębie złocen na ramie wokół obrazu centralnego (silne uwidocznienie granic łączenia płatków złota) oraz ściemnienie i plamistość powłoki farby pokrywającej szafę ołtarzową. Fot. Joanna Sawicka- Jaskot, 2024 r.

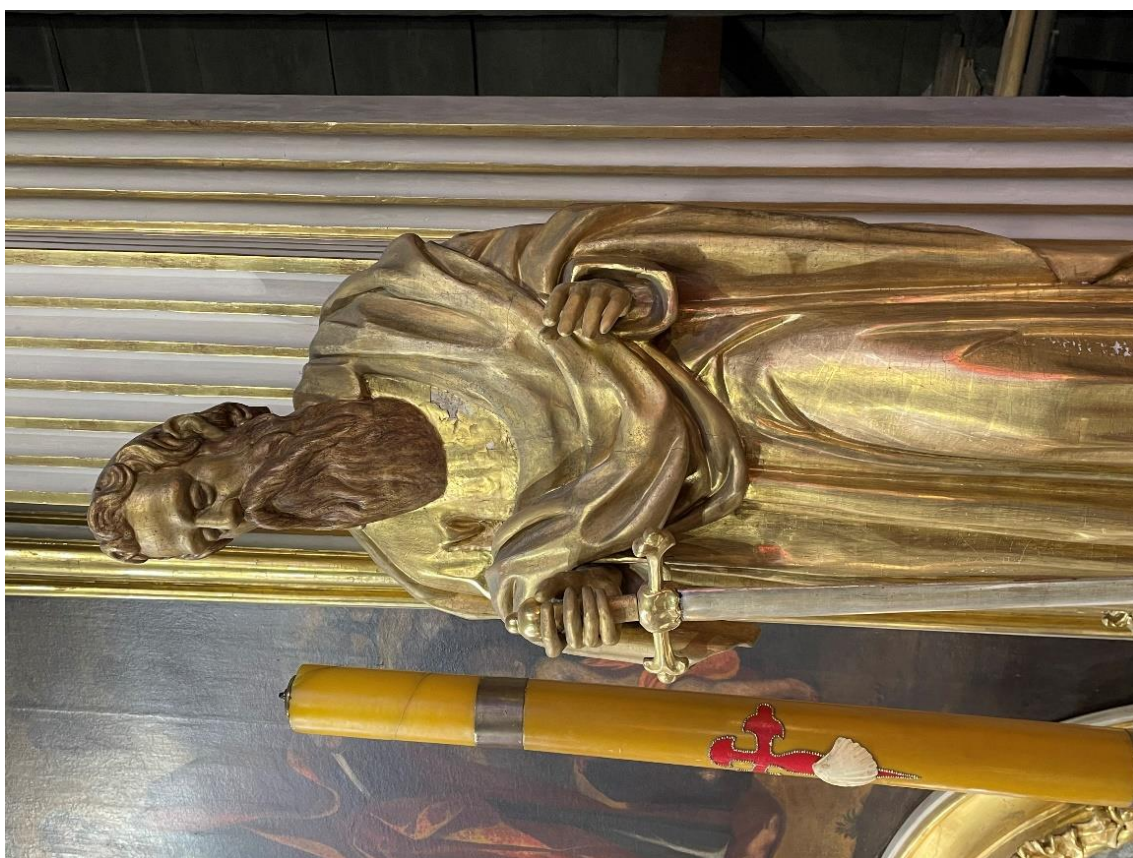
Fot.11. Więclawice Stare, kościół p.w. św. Jakuba Apostoła, ołtarz główny. Rzeźba przedstawiająca św. Pawła, widoczny duży ubytek nawarstwień technologicznych na szacie (pod brodą postaci).

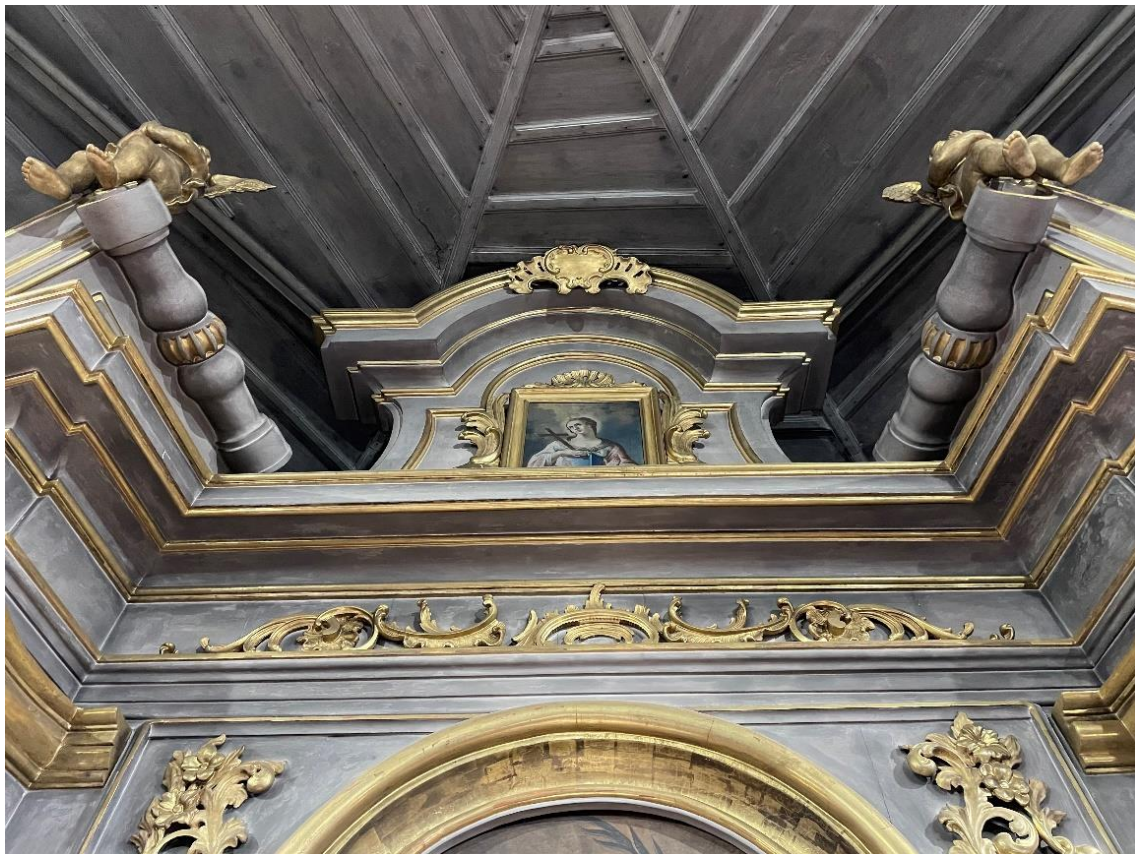
Fot.12. Więclawice Stare, kościół p.w. św. Jakuba Apostoła, ołtarz główny. Na zdjęciu widoczne zniszczenia w obrębie złocen na ramie wokół obrazu centralnego (silne uwidocznienie granic łączenia płatków złota) oraz ściemnienie i plamistość powłoki farby pokrywającej szafę ołtarzową. Fot. Joanna Sawicka- Jaskot, 2024 r.

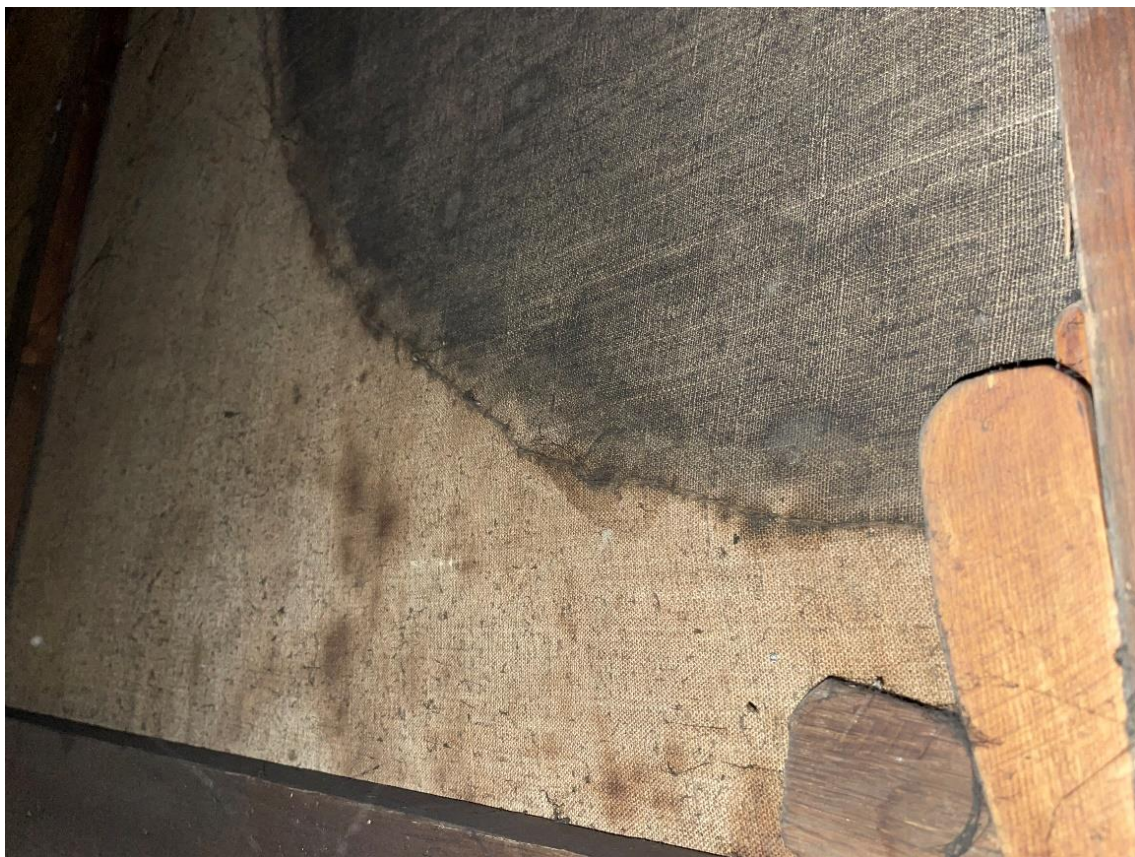
Najsilniej zabrudzony jest dolny, doszyty fragment płótna. Stan zachowania krosien wydaje się być zadowalający, jednakże w lewym dolnym narożu zauważono destrukcję spowodowaną bytowaniem drewnojadów.

Fot.13. Więclawice Stare, kościół p.w. św. Jakuba Apostoła, ołtarz główny. Odwrocie obrazu z przedstawieniem św. Jakuba. Na zdjęciu widoczne zniszczenia dolnej części płótna dublażowego (silne zabrudzenie powierzchni nalotem kurzu, plamistość, wynikająca najprawdopodobniej z nierównomiernego przesiąknięcia masą woskowo-żywiczną użytą do zabiegu dublażu, lub powstała w wyniku prac konserwatorskich prowadzonych w latach 90 XX wieku). Fot. Joanna Sawicka- Jaskot, 2024 r.

1. Wyjęcie obrazów z ołtarza.
2. Oczyszczenie odwroci z kurzu i brudu pędzlami lub odkurzaczem z miękką końcówką.
3. W wypadku istnienia miejscowych uszkodzeń podobrazii, wykonanie protez (łatek) z nowego płótna z użyciem kleju na bazie dyspersji wodnej polioctanu winylu.
4. Usunięcie pozółkłego werniksu.
5. Uzupełnienie ubytków warstwy zaprawy kitami emulsyjnymi barwionymi w masie do odpowiedniego, zgodnego z oryginalnym kolorem, opracowanie powierzchni kitów, zaszelakowanie.
6. Założenie na lico werniksu retuszerskiego.
7. Uzupełnienie ubytków warstwy malarskiej metodą scalająco-naśladowczą odsączonej farbami olejnymi (*Rembrant Maimeri*)
8. Zawerniksowanie obrazów.
9. Montaż w ołtarzu.

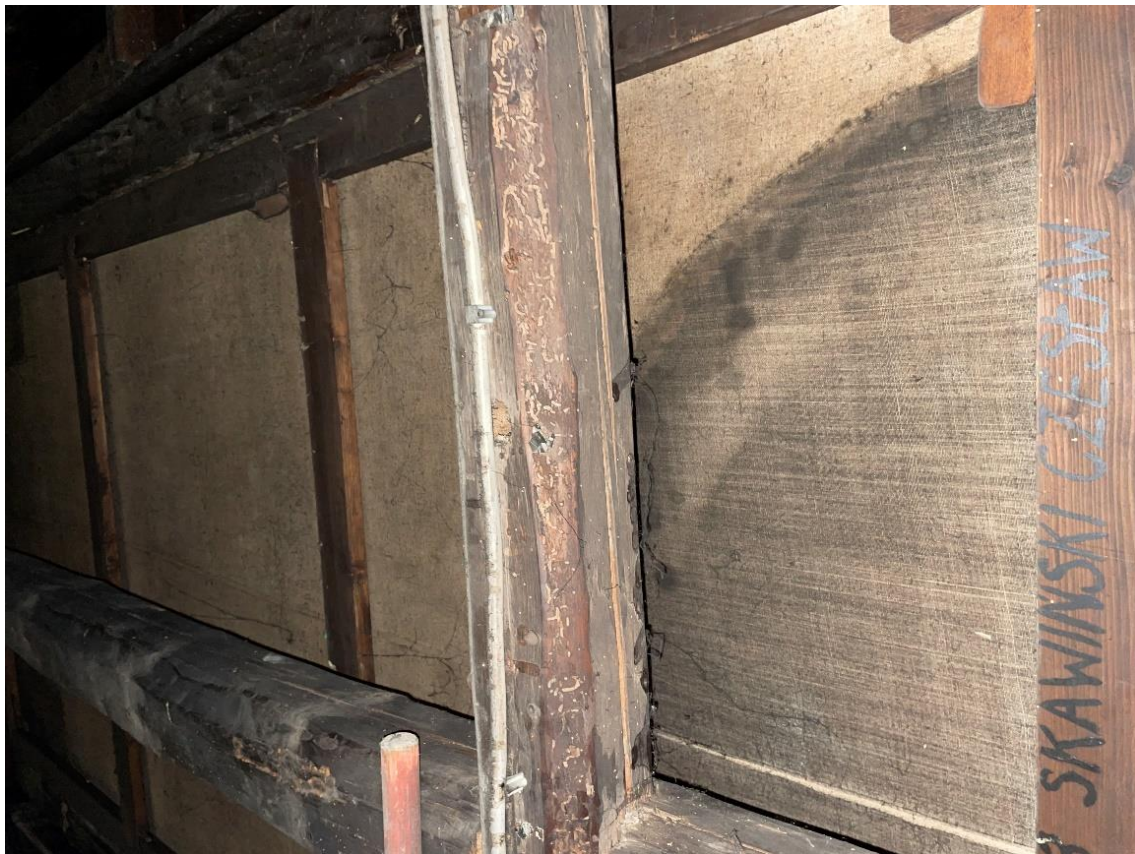
Widoczne są niewielkie zadrapania, zarysowania oraz ubicia. Belki konstrukcyjne są miejscowo uszkodzone przez drewnojady, w ubytkach drewna widoczne są tunele przez nie wydrażone. Nie stwierdzono świeżych śladów świadczących o bytowaniu szkodników, dlatego trzeba mieć nadzieję, że problem obecnie nie istnieje. Warstwa malarska, która pokrywa drewno od frontu jest silnie zabrudzona. Uwagę zwraca jej plamistość w górnej części, która nie wydaje się być celowym zabiegiem artystycznym, wprowadzonym przez konserwatorów podczas ostatnich prac. Lokalnie farba jest odspojona, spękana, łuszczy się, odchodzi od podłoża. Skupiska tego typu zniszczeń zauważalne są przede wszystkim w dolnej części ołtarza.

Fot.14. Więclawice Stare, kościół p.w. św. Jakuba Apostoła, ołtarz główny. Na zdjęciu widoczne zniszczenia belek konstrukcyjnych wzmacniających szafę ołtarzową od tyłu (tunele wydrążone przez owady) oraz fragment odwrocia obrazu przedstawiającego św. Jakuba (zauważalne silne zabrudzenie podobrazia nalotem kurzu).

4. W razie potrzeby przeprowadzenie zabiegu dezynsekcji z zastosowaniem preparatu *Hylotox Q*, poprzez obustronne nanoszenie preparatu pędzlem.
5. W razie potrzeby wzmocnienie osłabionej struktury drewna z zastosowaniem Paraloidu B72 w toluenie i ksylenie.

6. Wykonanie koniecznych prac stolarskich: wzmocnienie konstrukcji ołtarza, uzupełnienie brakujących listew i profili oraz elementów snycerskich.
7. Sklejenie szczelin z zastosowaniem kleju do drewna na bazie polioctanu winylu. Wykonanie uzupełnień z drewna o odpowiednio dobranym gatunku w miejscach szpar i pęknięć.

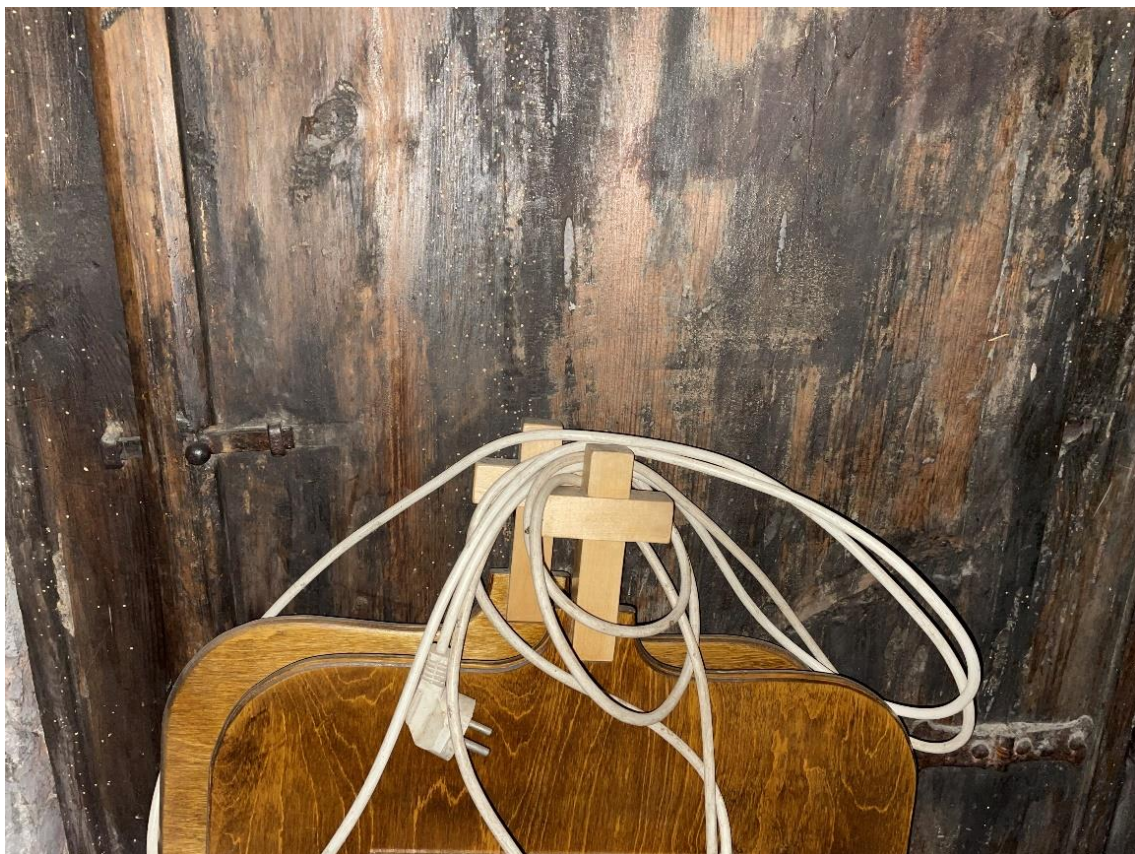
Stan zachowania drewna uważa się za zadowalający. Trzeba mieć jednak na uwadze fakt, iż ocena realnych zniszczeń w chwili obecnej nie jest możliwa. Podczas wizji lokalnej skupiono się przede wszystkim na widocznych od tyłu belkach konstrukcyjnych pełniących funkcję spinającą elementy ołtarza oraz podczytujących obraz z przedstawieniem św. Jakuba oraz na odwrociu drzwiczek umieszczonych symetrycznie po obu stronach. Od frontu drewno jest w całości pokryte warstwą malarską, wykonaną w technice olejnej, przez co nie widać w jakim jest stanie. W tylnej części drzwiczek zauważono liczne uszkodzenia powstałe w wyniku urazów mechanicznych.

Fot.15. Więclawice Stare, kościół p.w. św. Jakuba Apostoła, ołtarz główny. Odwrocie drzwiczek umieszczonych z prawej strony ołtarza. Widoczne uszkodzenia powierzchni drewna, powstałe na skutek urazów mechanicznych.

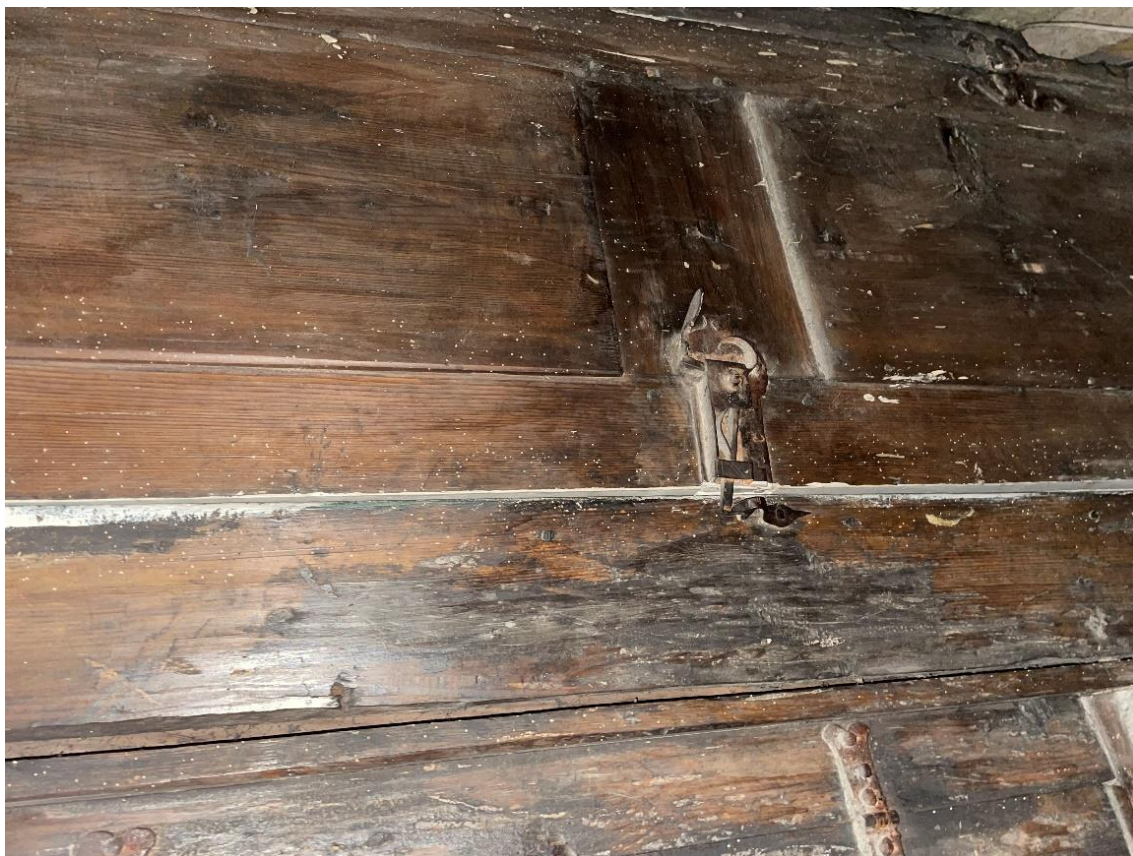
Fot.16. Więclawice Stare, kościół p.w. św. Jakuba Apostoła, ołtarz główny. Odwrocie drzwiczek umieszczonych z lewej strony ołtarza. Widoczne uszkodzenia powierzchni drewna, powstałe na skutek urazów mechanicznych.

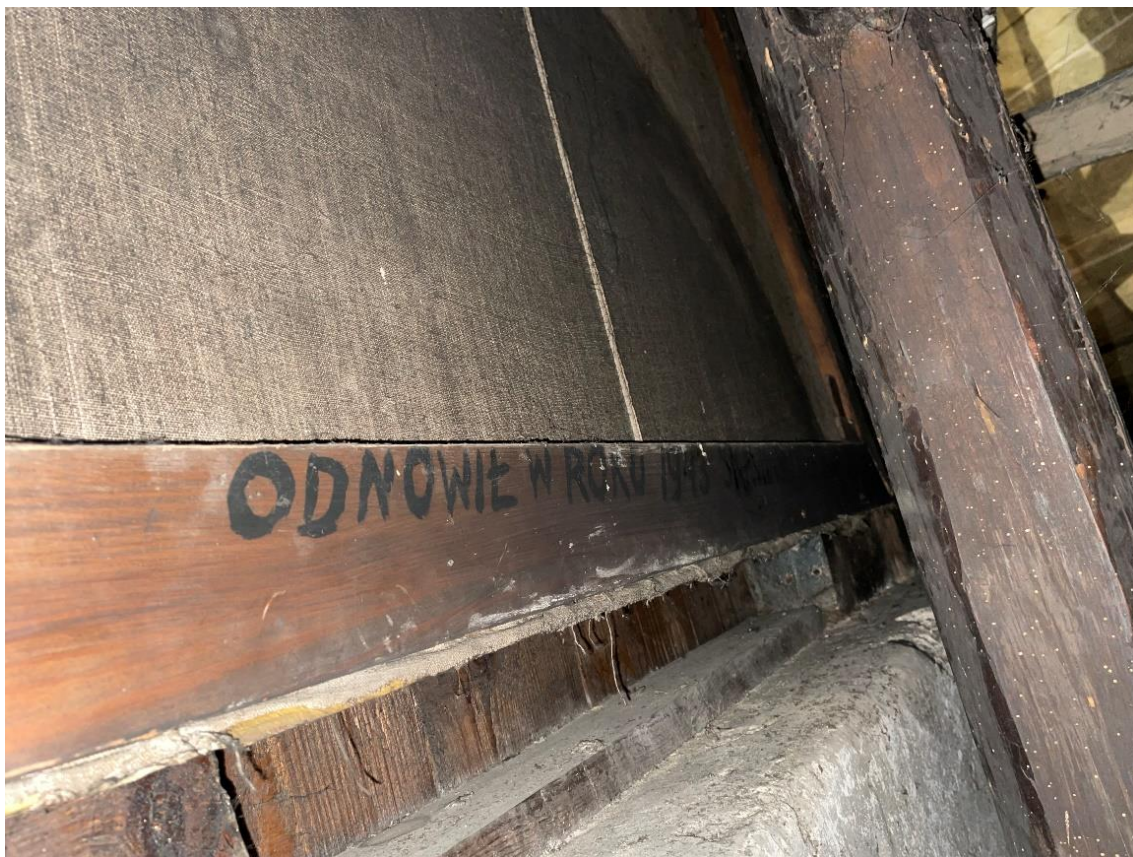
Lokalnie kamień jest zmurszały, osypuje się, tworząc ubytki.

Fot.17. Więclawice Stare, kościół p.w. św. Jakuba Apostoła, ołtarz główny. Na zdjęciu widoczne zniszczenia belek konstrukcyjnych wzmacniających szafę ołtarzową od tyłu (uszkodzenia drewna powstałe na skutek urazów mechanicznych)), fragment odwrocia obrazu przedstawiającego św. Jakuba (zauważalne silne zabrudzenie podobrazia nalotem kurzu) oraz ubytki w obrębie mensy.

W obrębie mensy należy usunąć wszystkie uszkodzone partie tynku (zmurszałe, odspojone), oczyścić kamień, następnie wykonać uzupełnienia, w sposób scalający z dbałością o odtworzenie kolorystyki oraz faktury.

1. Usunięcie wszystkich uszkodzonych partii (zmurszałych, odspojonych od podłoża), metodami ręcznymi.

2. Czyszczenie powierzchni-ręczne, w razie potrzeby przy wspomaganiu środkami chemicznymi.
3. Uzupełnienie ubytków w sposób scalający, przy powtórzeniu faktury firmowymi kitami do kamienia np. firmy Remmers.
4. W razie potrzeby scalenie kolorystyczne kitów farbami do kamienia np. firmy Keim.
